第1章

病院の概要と建物・ライフラインの被害状況

建物・ライフラインの被害と復旧状況

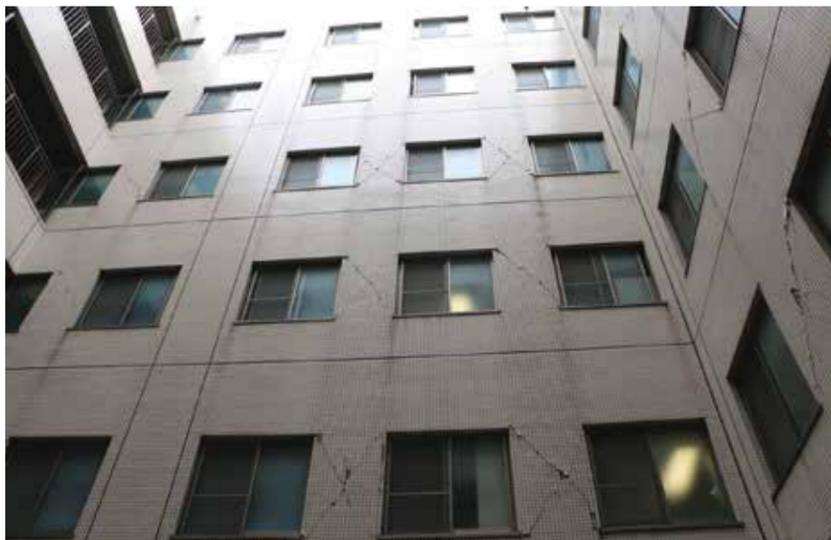
3階検査室前中庭の外壁。複数のX字状ひび割れが見られる

本館3階から8階病棟のバルコニーおよび吹き抜けの外壁面では、非耐力壁である「雑壁」といわれる部分においてX字状のひび割れが壁の外部に多数発生した。設計事務所によると、建物が変形した時に雑壁が先に壊れることで倒壊を防止するとのことであるが、外壁被害箇所の室内側ではボード壁にもひび割れや剥離が同様に発生した。また、外壁被害箇所に面した窓ではガラスの破損やサッシの変形によって開閉不良となり、風の侵入や雨漏れ等の問題が

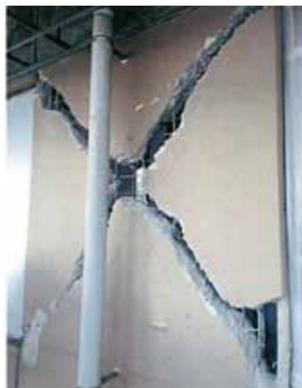
X字状に大きく割れた
病棟外壁の雑壁

生じたため、破損箇所をビニールで塞ぐなどの応急処置を行い、崩落の危険性がある室内ボード壁を撤去するなど応急工事を実施した。

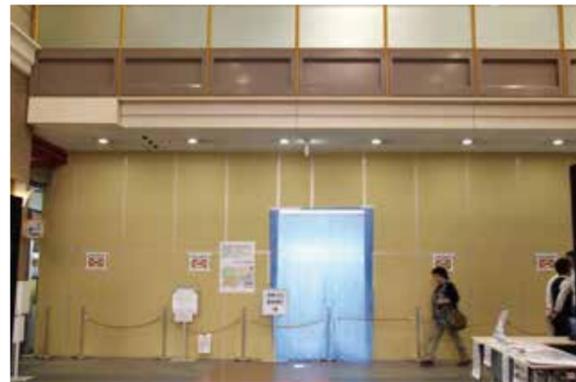
天井崩壊危険のためショッピングモールを封鎖（～6月26日）

室内においては、エネルギー棟を除く全館の壁や天井に多数のひび割れが発生しており、特に既設建物と増築部分との境界に設置してあるエキスパンションジョイント（建物接合金物）の損傷やその周辺での天井崩落や壁の剥離等大きな被害が集中していた。

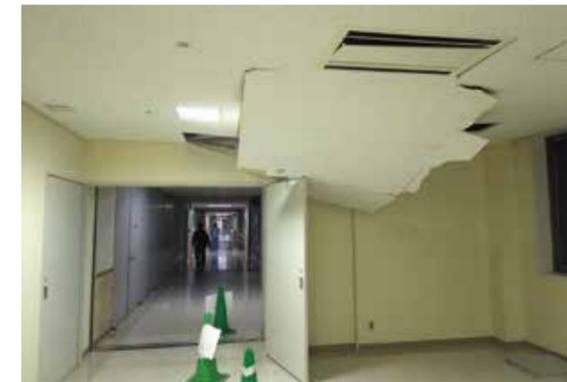
食堂横の天井も崩落

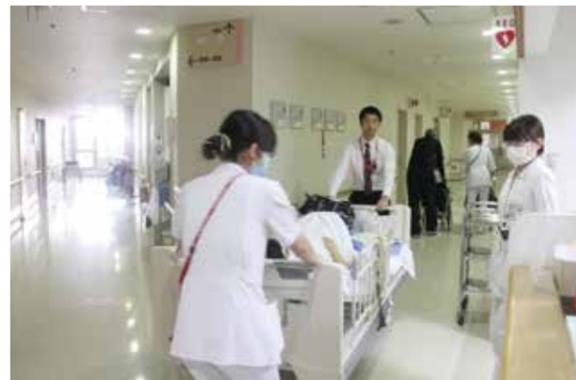
病棟復旧工事中は仮設病室となった患者専用食堂や別病棟へ患者を移動

熊本市市民病院をはじめ、県内医療機関が大きな損害を受けている状況から、本館病棟の復旧工事にあたっては、病床数を減らさずに工事を行うことを念頭に協議を重ねた。その結果、本館4階から8階の入院患者専用食堂を5床×5フロア合計25床の仮設病室に変更した上で、8月19日から12月22日までの4カ月の間、1病棟を2週間ずつ閉鎖して復旧工事を行った。

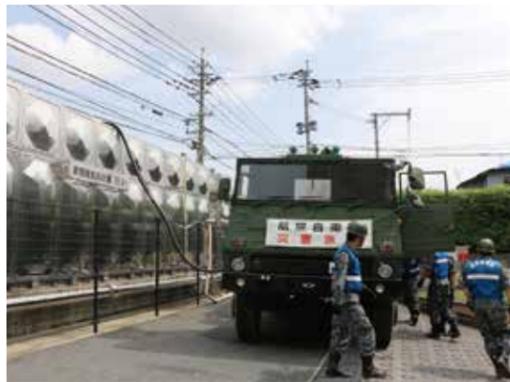
応急的に使用したERUの給水タンクとポンプ

給水支援の際、ポンプを配備した給水車で補給する場合は問題なかったが、トラックにタンクを搭載して補給する場合、別途ポンプの準備が必要であったため、ERU機材の給水用ポンプを借用し補給した。また、補給水については、飲料不可である生活用水

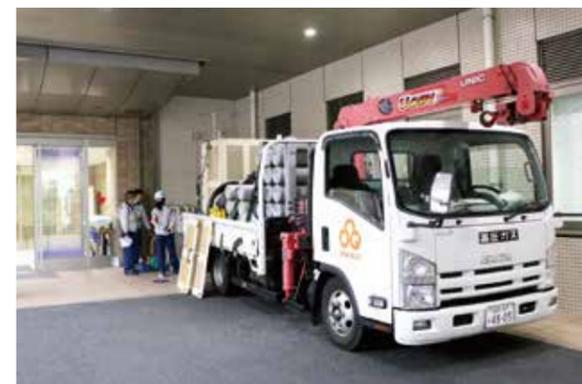
低圧ガスの臨時供給

本震直後から厨房等で使用する低圧ガスが停止し、16日2時50分にはボイラー等で使用中圧ガスが停止したため、灯油燃料のボイラーで蒸気および給湯の供給を行った。16日16時30分、西部ガスからガスボンベ供給車両により厨房のみへ臨時的に供給可能との申し出があり、栄養課と協議した結果、17日から

ガスが復旧する24日まで毎日10時から14時までの間、低圧ガスの臨時供給を行った。

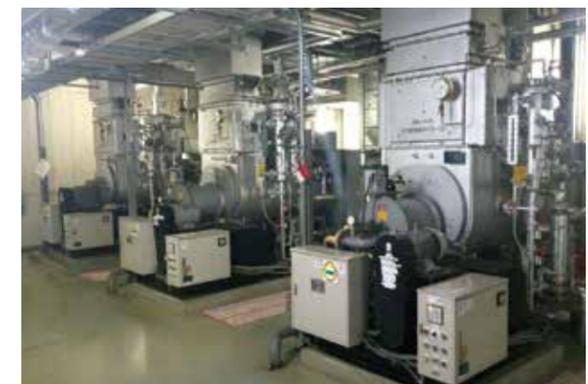
灯油燃料ボイラー

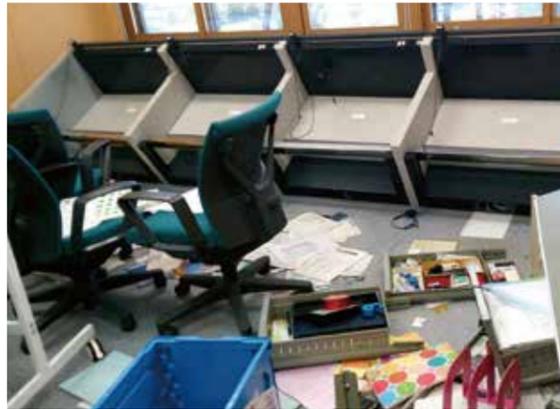
交換台が転倒した電話交換室

8階電話交換室の交換台4台が転倒し使用不能であったが、1階の交換台2台で対応することができた。電話線断線の被害はなかったが、一般電話回線および携帯電話で不通になる場合でも災害優先電話を設置していたため、業者手配等の連絡では繋がりやすくなり有用であった。

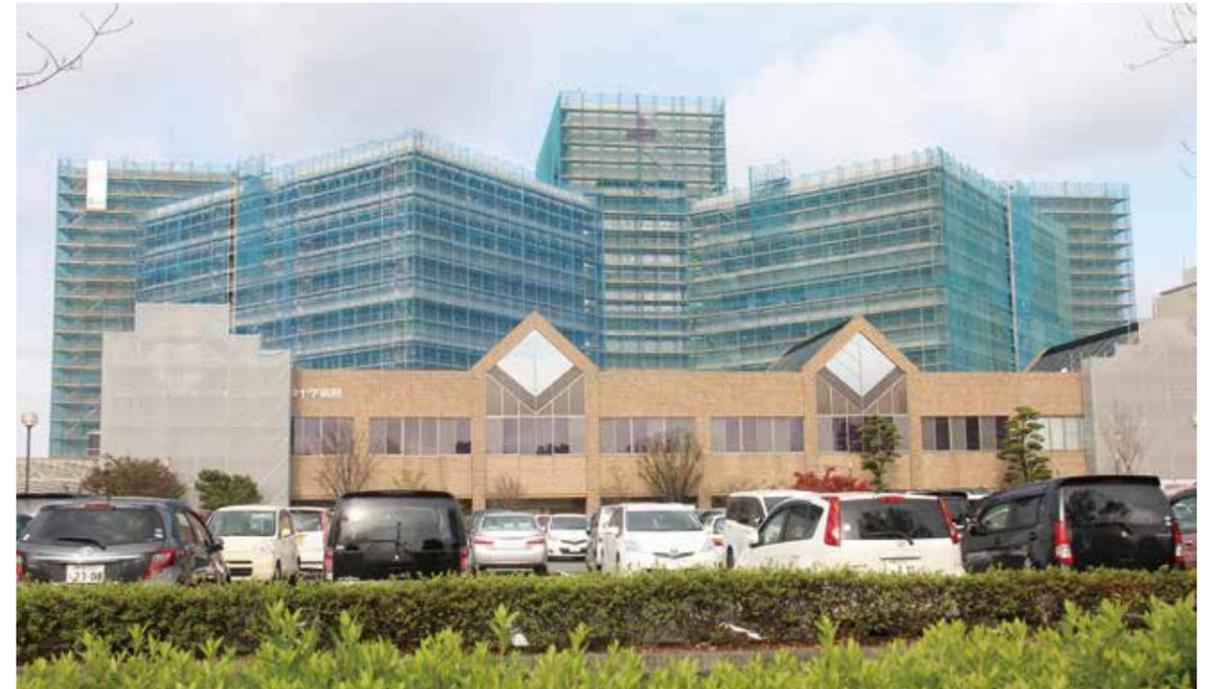
地震被害の復旧工事は平成28年4月16日から平成29年3月31日まで約1年の期間を要した
